Rénovation du Fireball 14043
Fabrication Boatique dans les années 1980

Achat du 14043 en nov 2009
Prix d'achat 1500€

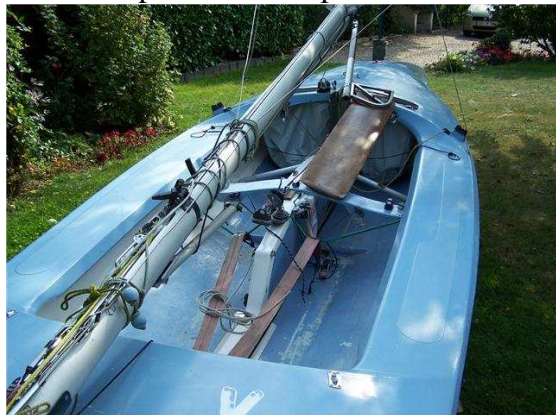
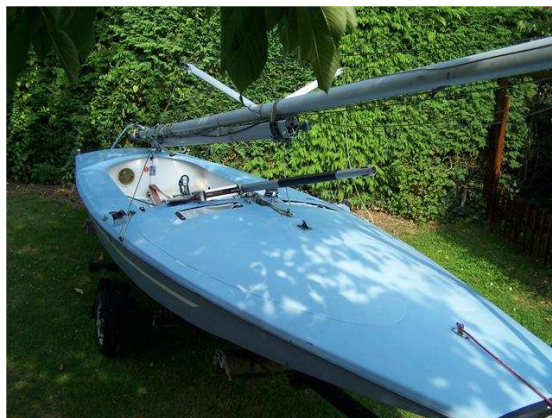
Le bateau présente un aspect extérieur correct,

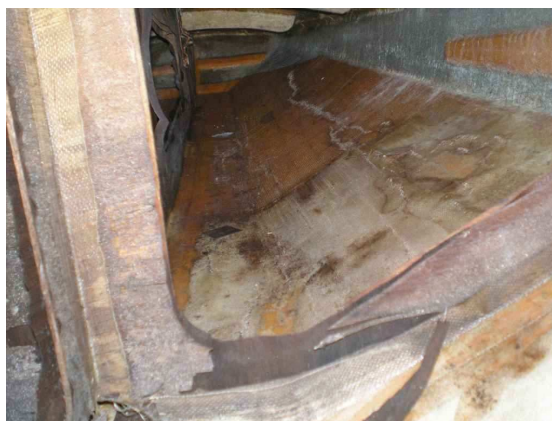
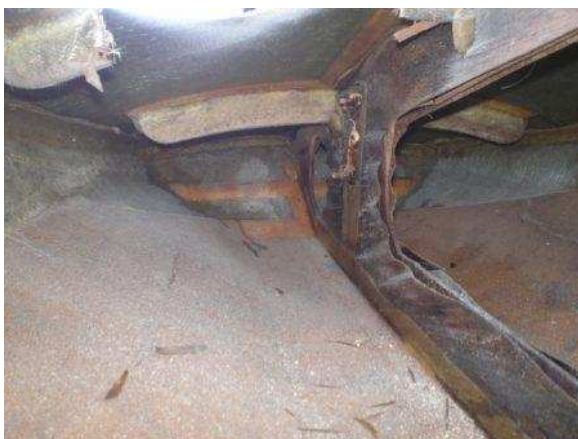
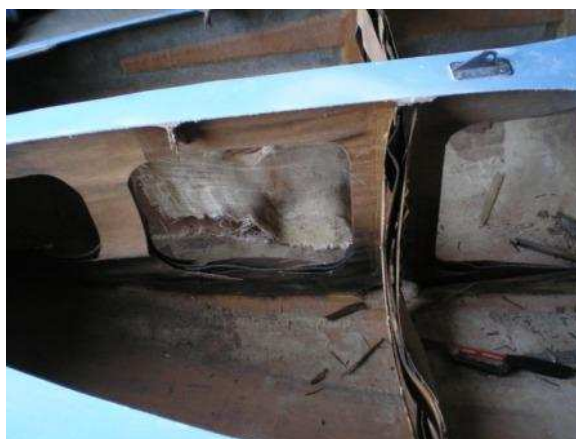
mais l'intérieur est sérieusement abîmé,

- délamination de la peau intérieure du sandwich
- fissure sur l'un des caissons avant
- renforts de structure en contre plaqué complètement pourris.
- Utilisation d'écrous en acier pour la fixation de la cadène d'étai.

Ce bateau a été fabriqué de façon légère et sans grand souci de longévité.

De plus il est resté caissons fermés ce qui a accentué la dégradation.

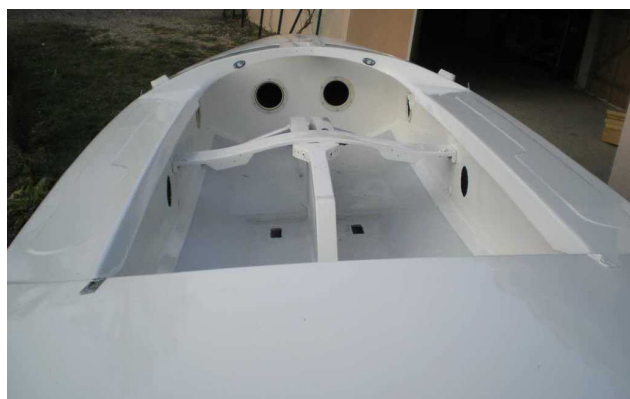
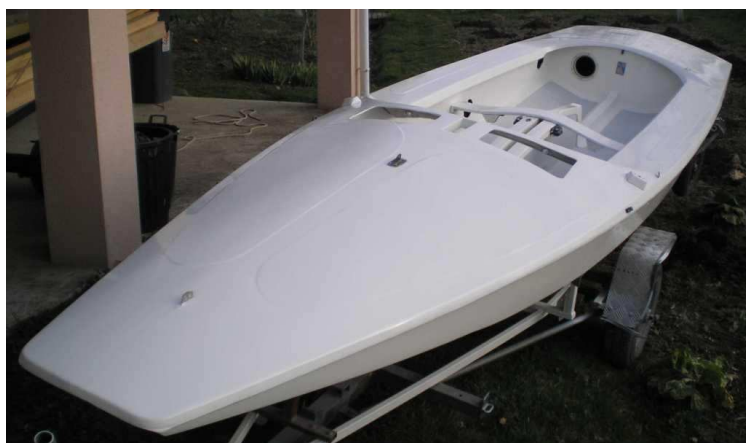
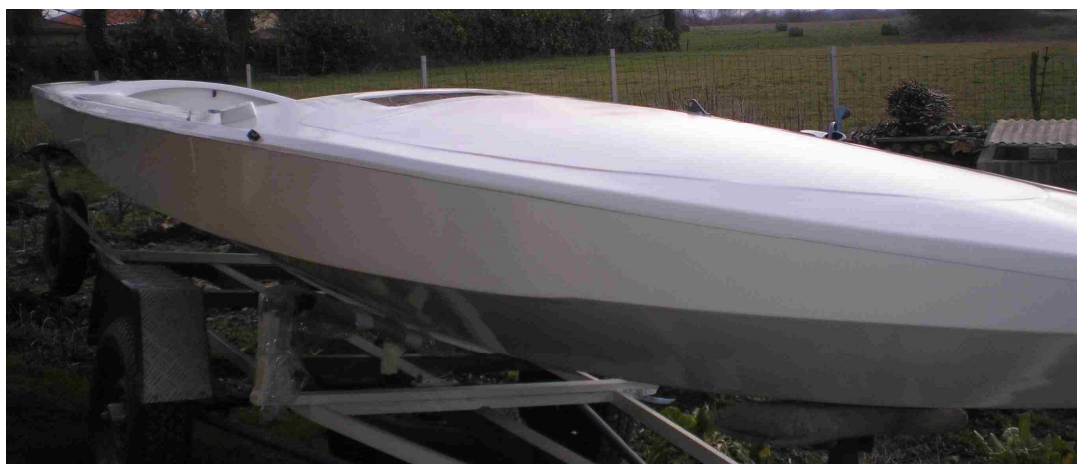
Et le bateau fraîchement repeint
